ANWENDUNGSBERICHT // SEPTEMBER 2019

Mit professioneller Sanierung zur spannungsfreien Dachentwässerungsanlage

Fehlende Bewegungsausgleichselemente bei der Erneuerung der Dachentwässerungsanlage eines Wohnhauses im Allgäu waren Ursache gerissener Rinnenwinkel. Mit geringem Aufwand und der Universal-Rinnen-Dilatation von GRÖMO ließ sich der Fehler schnell beheben. Dennoch hätte die Sanierung vermieden werden können.

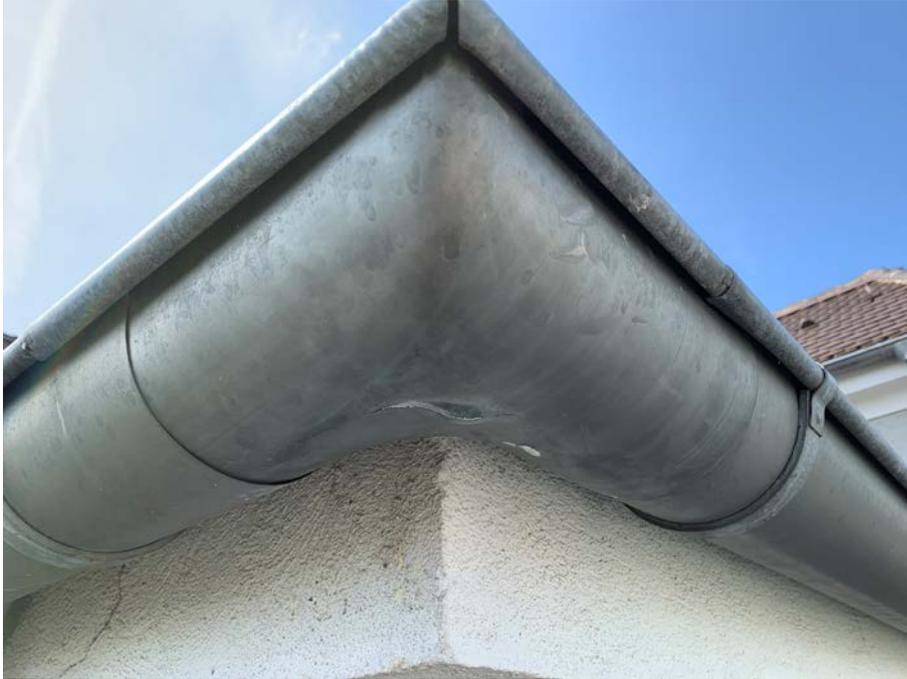
Diese Lngennderungen kann eine Regenrinne jedoch nicht ohne Weiteres ausgleichen. Die Folge sind Spannungen innerhalb der Rinne, die – wie hier bei den Rinnenwinkeln – zu einem Ermdungsbruch fhren knnen. Und je hher die Belastungsdauer und je grer die Belastungsintensitt, desto frher tritt der Bruch ein.

Die Rinnenwinkel wurden aufgrund der thermischen Ausdehnungsbewegungen mehrdimensionalen Belastungen ausgesetzt, die zu einer örtlichen Verfestigung im Rinnenmaterial führten. Dadurch wird die Elastizitätsgrenze des hier als Rinnenmaterial eingesetzten Titanzinks lokal überschritten.

Bildtext: *Materialausdehnungen haben aufgrund fehlender Bewegungsausgleiche zu Spannungen innerhalb der Rinne und über die Jahre zu einem Ermüdungsbruch bei den Rinnenwinkeln geführt*

verfestigt, dass trotz verbauter Bewegungsausgleichselemente weitere Risse neben den überlöteten Schadensstellen nicht ausgeschlossen werden konnten. Somit gab es nur eine sichere Lösung: die gerissenen Rinnenwinkel auszutauschen und nachträglich Bewegungsausgleichselemente einzubauen. Für diese Maßnahme setzte Spenglermeister Unsin auf die Universal-Rinnen-Dilatation von GRÖMO, die eine schnelle und einfache Montage erlaubt und Materialausdehnungen zuverlässig ausgleicht.
