## **Kombinierte Technik gegen undichte Rinnen**

**Der Baumangel war offensichtlich. Nicht regelkonforme Abstände der verbauten Bewegungsausgleichselemente innerhalb der Zink-Dachrinne des Doppelstehfalzdaches entpuppten sich als Ursache unerwünschter Wasserspiele in einer Münchener Mehrfamilienhaus-Anlage. Für dauerhafte Abhilfe sorgte die professionelle Reparatur mit Universal Rinnen-Dilatation und Klebe-Rinnenverbinder.**

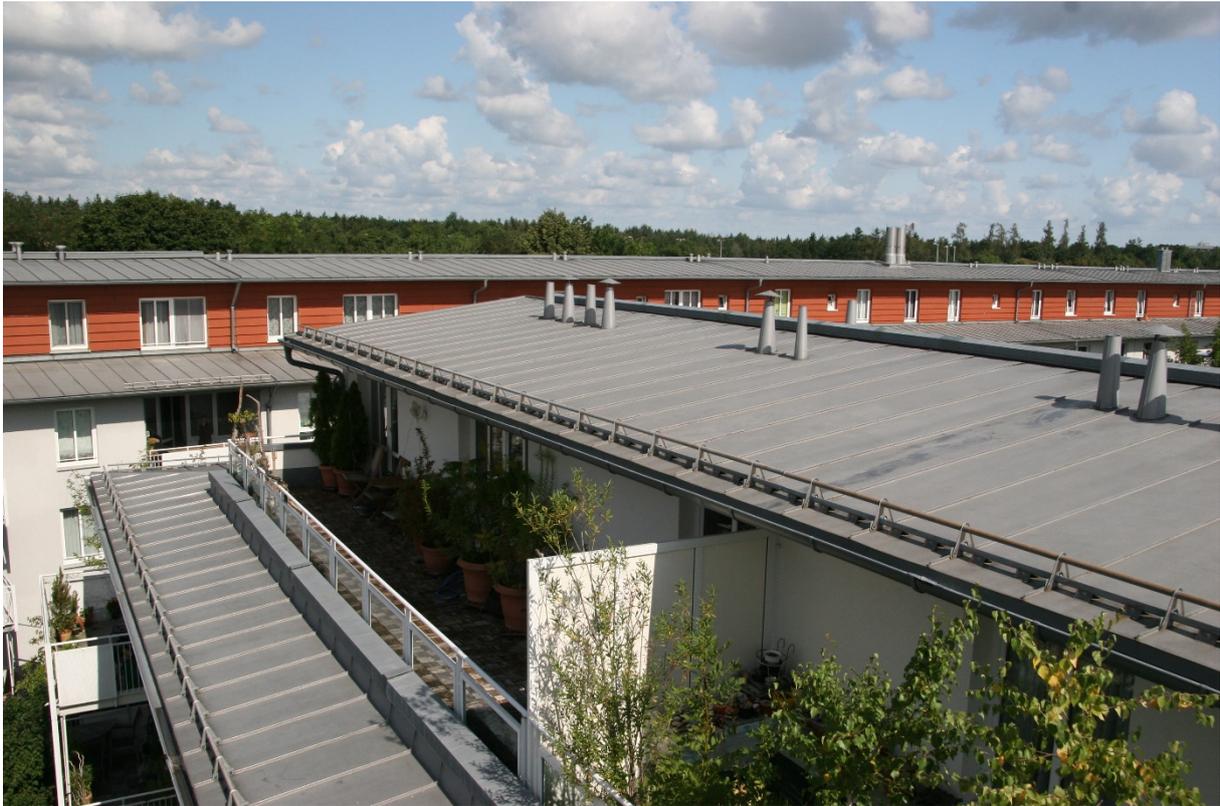
Trotz mehrfacher Sanierung der Dachentwässerung in den letzten Jahren tropfte es weiterhin bei Regen aus allen Ecken und Enden der Rinne. Für die Eigentümer ein großes Ärgernis, das nach einer dauerhaften Lösung verlangte. Eine Vor-Ort-Diagnose der beauftragten Spenglerei zeigte das Problem schnell auf: Der Maximalabstand zwischen den einzelnen Dilatationen war deutlich überschritten, sodass ein Ausgleich der temperaturbedingten Längenänderung der Dachrinne nur ungenügend oder teils überhaupt nicht stattfand. Die feuchte Folge: Aufgrund der Witterungseinflüsse waren bereits die porösen Dilatationen sowie auch die durch Lötnähte verbundenen Rinnenstöße gerissen. Eine Neumontage der Rinnen-Dilatationen sollte daher den Schaden ein für alle Mal beheben – so zumindest der Wille der Eigentümer, deren Geduld nach den bisher erfolglosen Versuchen nahezu aufgebraucht war. Ein Austausch der kompletten Rinnen-Dilatationen erwies sich allerdings als äußerst aufwändig. Die fachgerechte Sanierung mittels Universal Rinnen-Dilatation von GRÖMO schien daher die effizientere Lösung zu sein – würden sich auf diese Weise nicht nur Zeit und Kosten einsparen lassen. Vielmehr bliebe auch die Optik unverändert, da die gleichmäßig patinierte Außenseite der Dachrinne nicht durch neues blankes Material ersetzt werden müsste. Ein Vorschlag, der überzeugte.

**Bildtext:** Aufgrund nicht korrekt berechneter Dilatations-Abstände tropft es aus der Zink-Dachrinne des Doppelstehfalzdaches

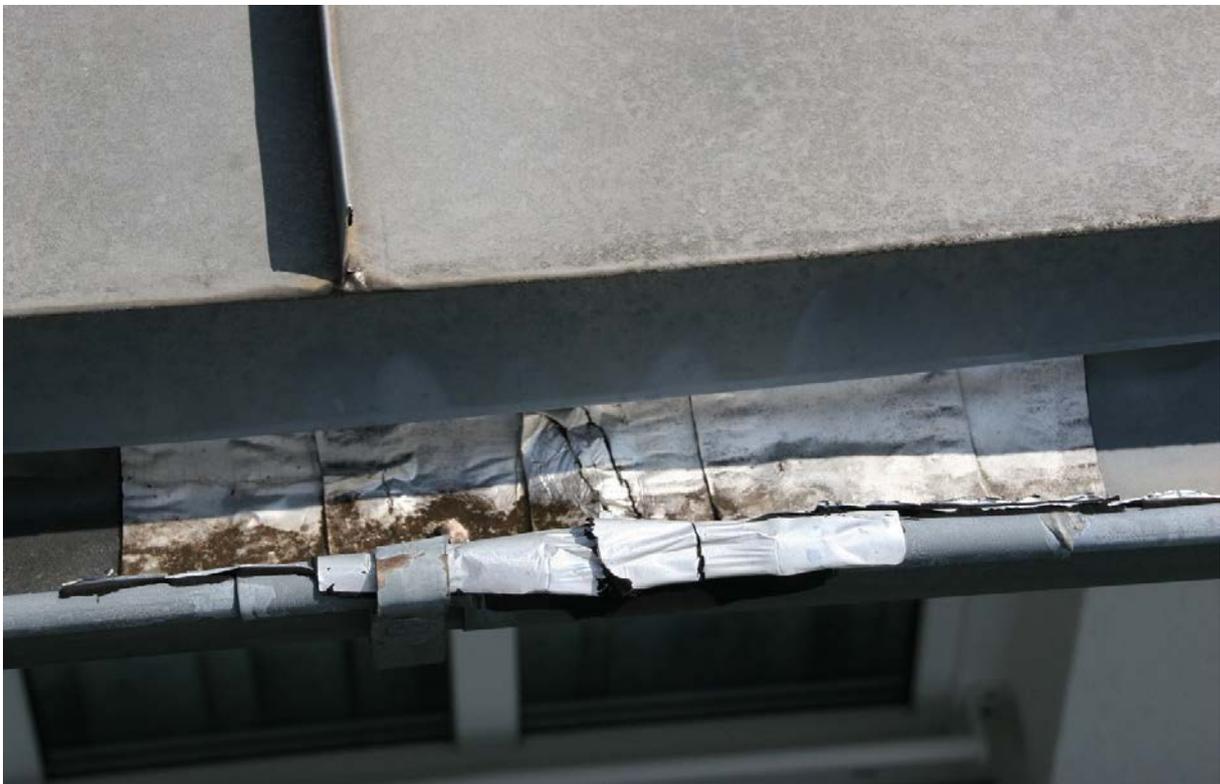
eine Möglichkeit zur kurzfristigen Abhilfe, für eine dauerhafte Sanierung aber ungeeignet. Zum einen aus Haltbarkeits- und zum anderen – noch viel wichtiger – aus funktionellen Gründen kommen solche Klebebänder nicht in Frage. Denn das Klebeband kann die Ausdehnung der Dachrinne nicht kompensieren, reißt – und schon tropft das Regenwasser wieder aus der Rinne. Um dem ein Ende zu setzen und vor allem Folgeschäden zu vermeiden, gab die Eigentümergeinschaft die fachgerechte Sanierung der Dachrinne mittels Dilatation und Klebetechnik in Auftrag. Eine Entscheidung, die sich nach den bisher erfolglosen Ausbesserungen als goldrichtig erwies.

**Bildtext:** Das provisorische Alu-Klebeband kann die Ausdehnung der Dachrinne nicht kompensieren und reißt

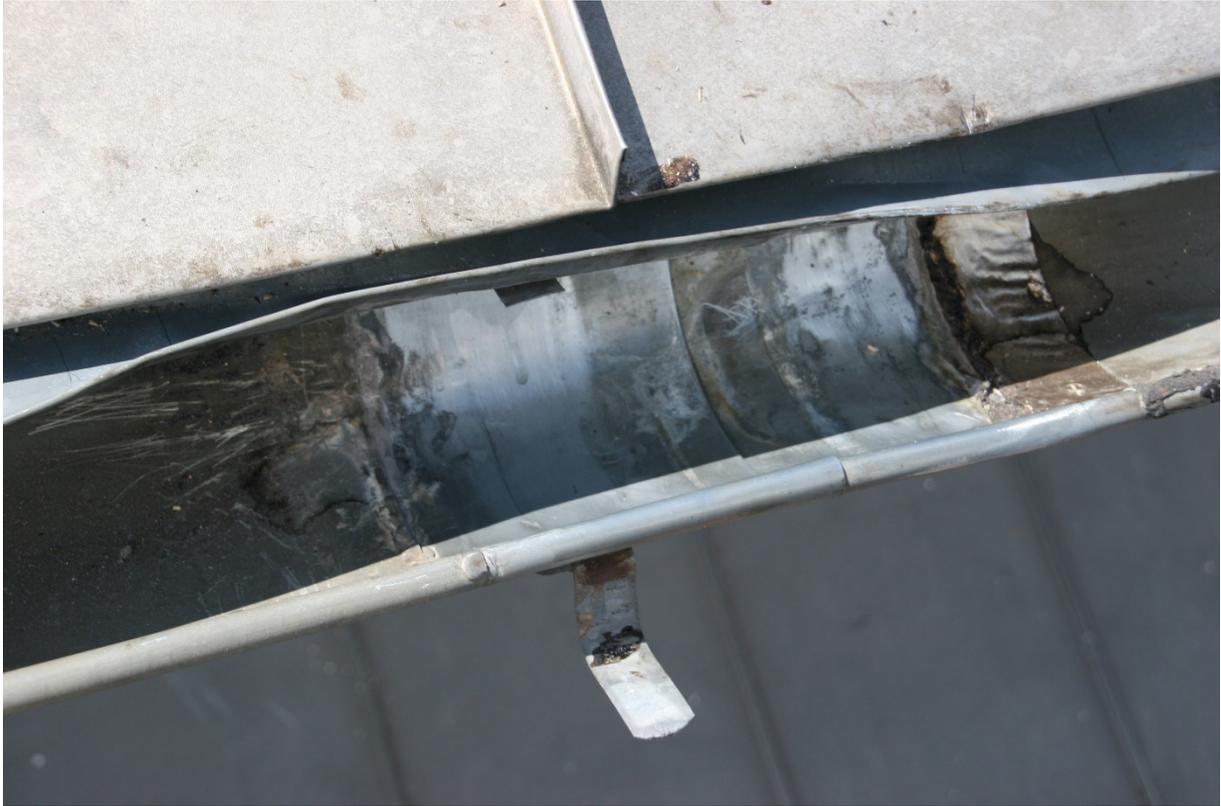
**Bildtext:** Das Alu-Klebeband wurde entfernt, der poröse Gummi der Rinnendilatation mit einem Cutter-Messer herausgeschnitten

Die eigentliche Arbeit begann mit dem Abziehen und Herauskratzen des alten Alu-Klebebands sowie dem Ausschneiden der porösen Gummibahnen mit einem Cutter-Messer. Der Plan war, zuerst einmal alle vorhandenen Dilatationen zu sanieren, damit es keine unschöne optische Unterbrechung in der Rinne gibt. Dabei wurden die alten Positionen der Dilatationen beibehalten. Wo der erforderliche Mindestabstand zwischen

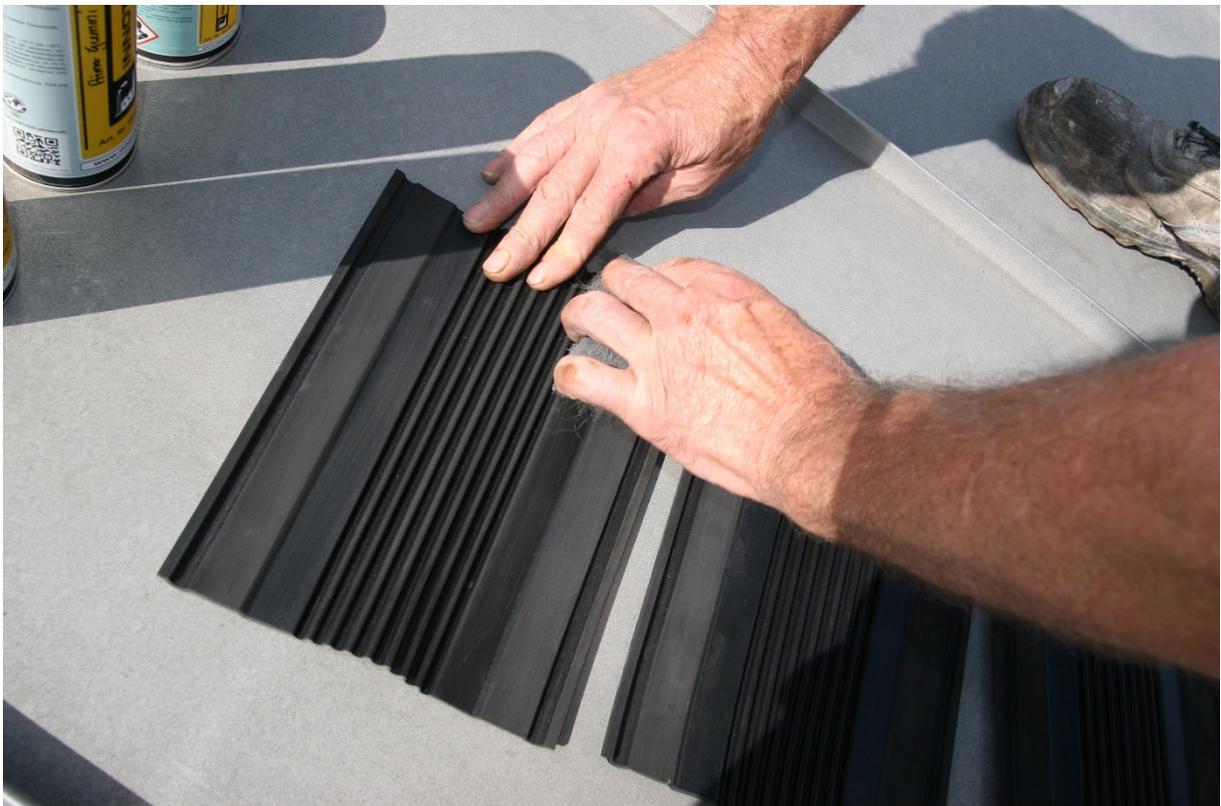
**Bildtext:** Der Klebebereich der GRÖMO Universal Rinnen-Dilatation wird angeschliffen, gereinigt und geprimert

Entsprechend der vorgegebenen Zuschnitttabelle erhielt der Gummi die benötigte Länge. Vorher hieß es aber noch, die Patinierung der Dilatations-Halbschale im Klebebereich mit Hilfe eines Schleifpads sorgfältig anzuschleifen und gleichzeitig den Gummi aufzurauen – waren die Rinnen samt Dilatationen doch bereits etliche Jahre Wind und Wetter ausgesetzt. Anschließend wurde der Gummi mittig über der verbliebenen Dilatations-Halbschale platziert und die Position des Gummis links und rechts markiert.

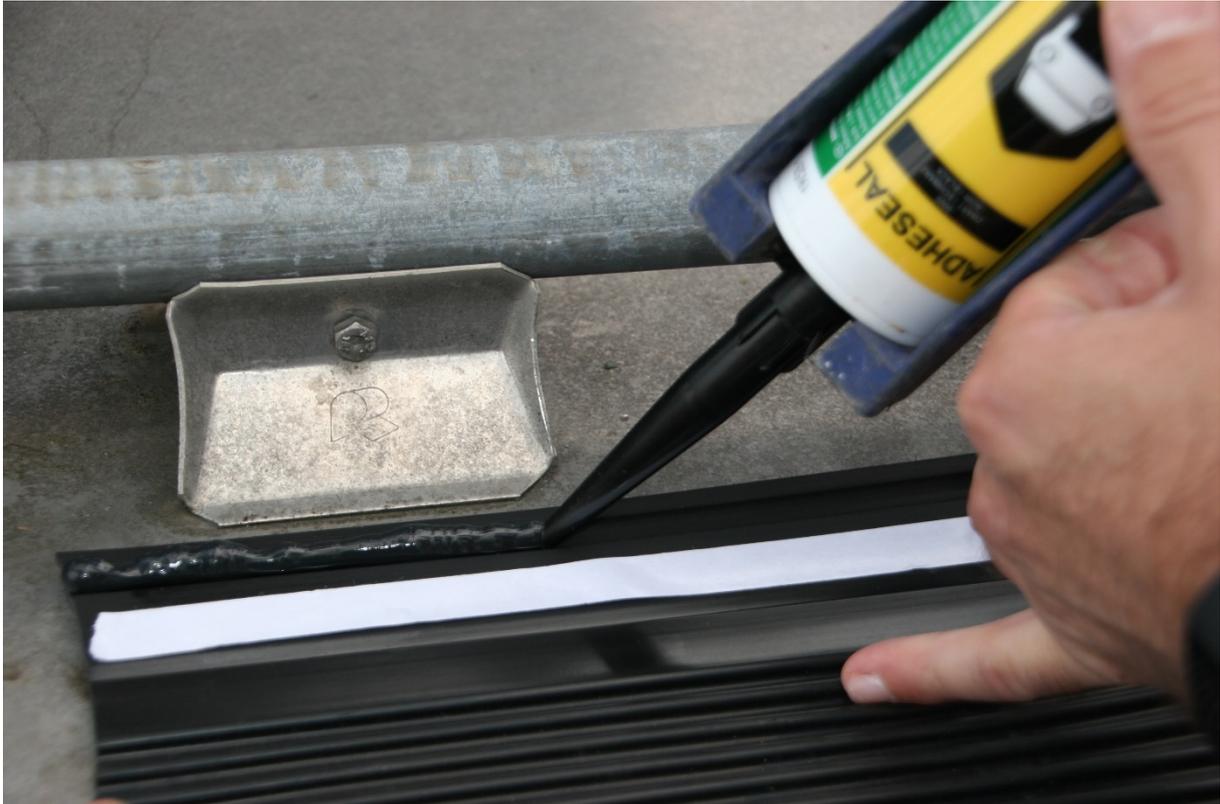
**Bildtext:** In der Sicke der Universal Rinnen-Dilatation wird eine ca. 8 mm dicke Kleberaube aufgetragen

Im nächsten Schritt galt es, die zu beklebenden Flächen von Rinne und Dilatation mit dem Repaplast Cleaner von Innotec zu reinigen und zu primern, um eine zusätzliche Haftbrücke herzustellen. Nach deren Ablüftung wurde eine ca. 8 mm dicke Kleberaupe mit Innotec Adheseal in der Sicke der Universal Rinnen-Dilatation aufgetragen. Für ein garantiert optimales Klebeergebnis ist dabei unbedingt auf eine blasenfreie Vollfüllung zu achten. Ein Blick in das von GRÖMO bereitgestellte Montagevideo zeigte detailliert die weitere Vorgehensweise an: Den Gummi im Wasserfalz ansetzen, zuerst nur leicht festdrücken und dann nach Ausrichtung des Gummis an den Markierungen die Dilatation vollflächig fixieren.

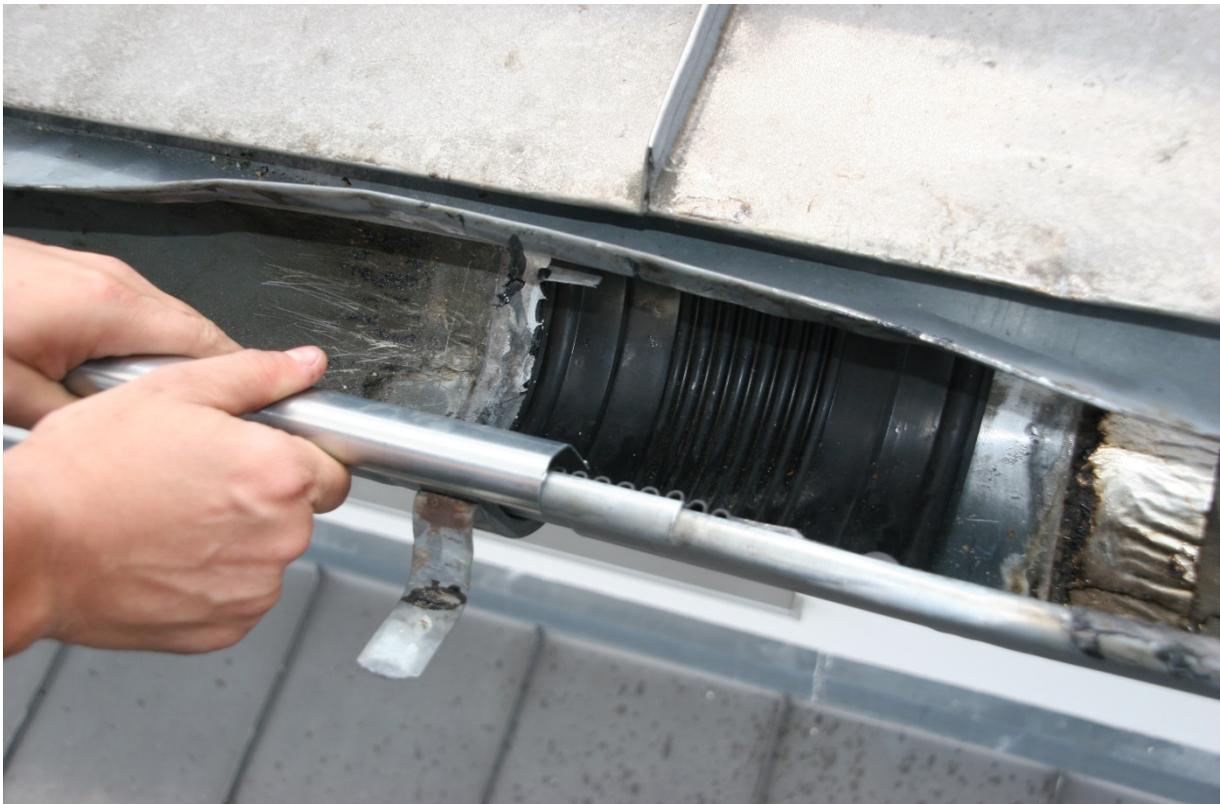
**Bildtext:** Sanierter Bewegungsausgleich: Die montierte GRÖMO Universal Rinnen-Dilatation sorgt mit ihrem Wellenprofil für Bewegung innerhalb der Rinne

So lässt sich der drei Meter lange Gummi mit Wellenprofil einfach auf die passende Rinnengröße zuschneiden und problemlos in jede halbrunde Rinne kleben. Der Ziehharmonikaeffekt ermöglicht einen sehr guten, flexiblen Längenausgleich der Rinnen und führt dadurch zur Spannungsentlastung in der gesamten Dachentwässerungsanlage. Der gewellte Dilatationsbereich des EPDM-Gummis gleicht Materialausdehnungen sicher und zuverlässig aus, ein Aufstellen des Gummis im Wasserlauf wird verhindert.

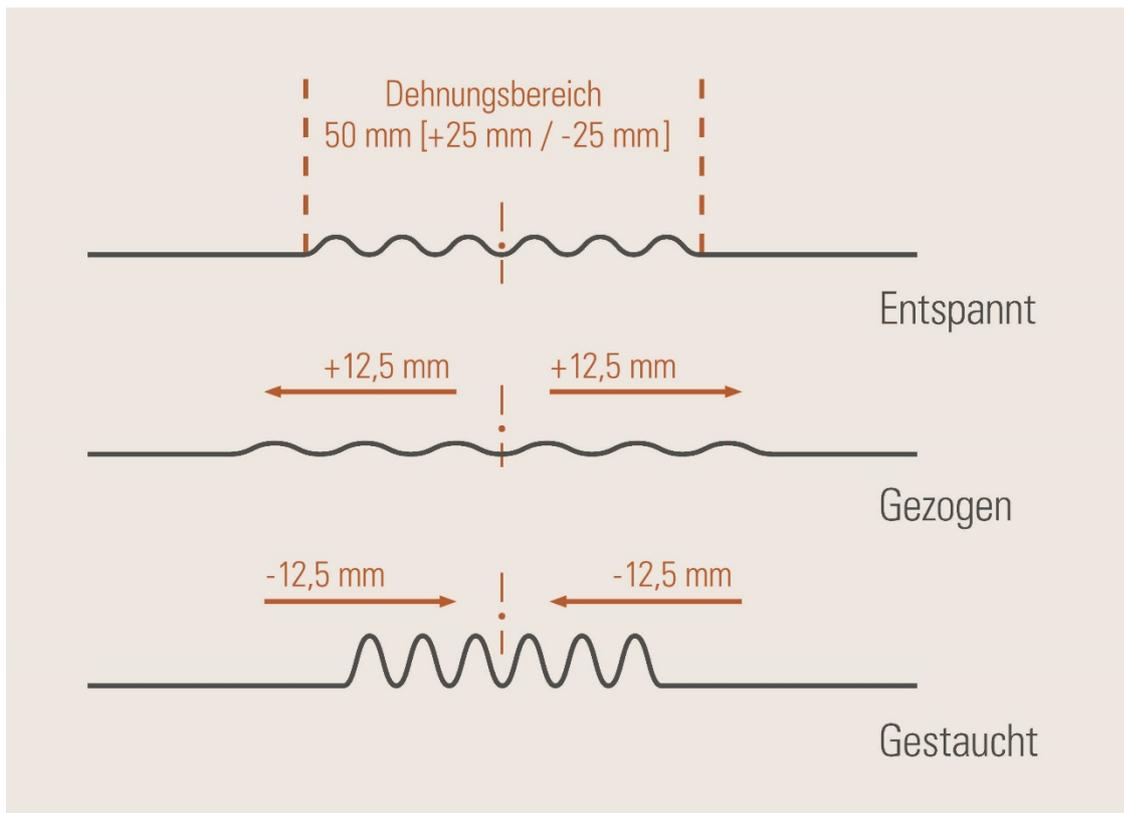
**Bildtext:** Dehnungsausgleich der GRÖMO Universal-Dilatation – entspannt, gezogen, gestaucht

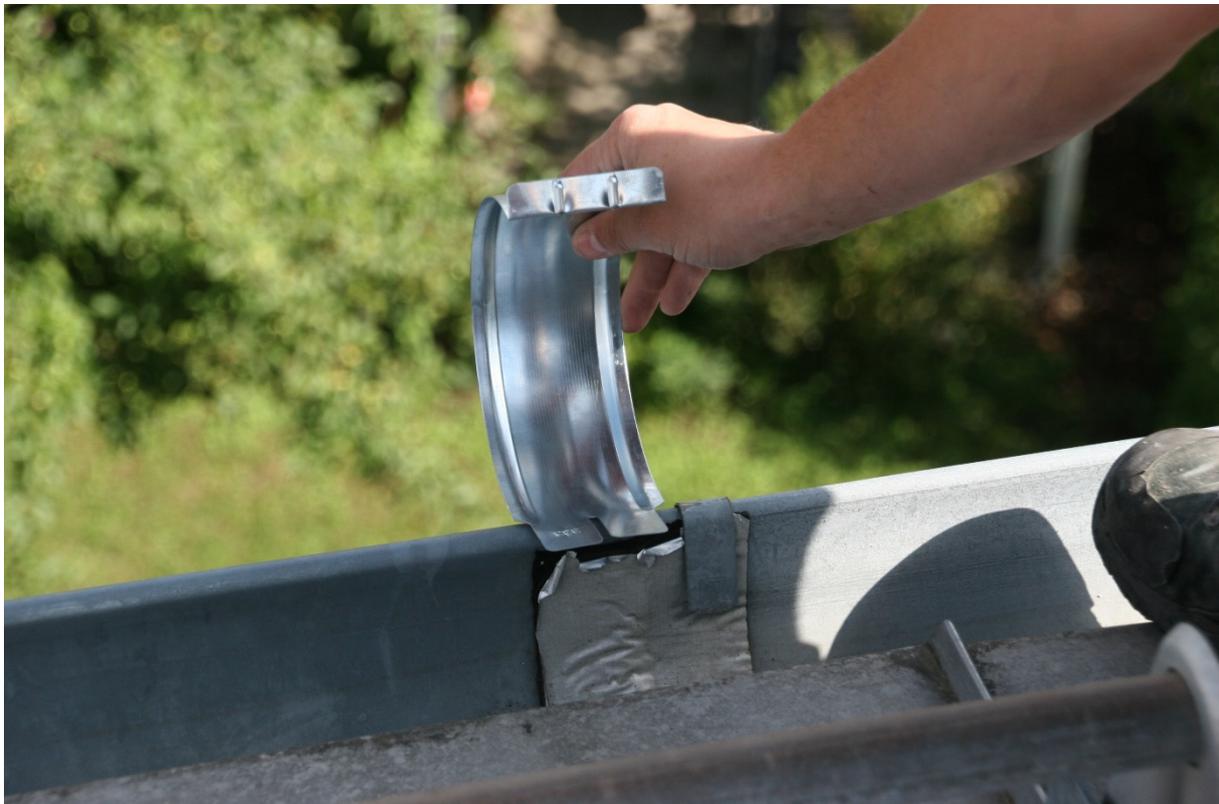
Zwar ist eine Erneuerung der Lötnaht technisch durchaus möglich – wäre hier aber mit hohem Zeitaufwand und damit auch hohen Kosten verbunden gewesen. Denn im Bereich der gerissenen Lötnaht und speziell im Kapillarspalt hatten sich Verunreinigungen abgelagert. Das hätte es notwendig gemacht, die gerissene Lötnaht aufzulöten und vor dem erneuten Löten der Rinnennaht den dazwischenliegenden

**Bildtext:** Der Klebe-Rinnenverbinder eignet sich für die Sanierung von gerissenen Nähten und undichten Dachrinnen

Im weiteren Verlauf mussten die gerissenen Rinnenstöße, die bei dem Dach der Anlage innerhalb der Dilatations-Richtwerte lagen, neu verbunden und abgedichtet werden. Für eine einfache, starre Rinnenverbindung bei Titanzink, Kupfer oder Edelstahl eignen sich zwei Methoden: entweder das Weichlöten der Rinnenenden oder die Verwendung eines entsprechenden Verbinders. Beim Münchener Sanierungsfall war der Klebe-Rinnenverbinder von GRÖMO das Mittel der Wahl, um eine dauerhaft dichte Rinnenverbindung zu erzielen.

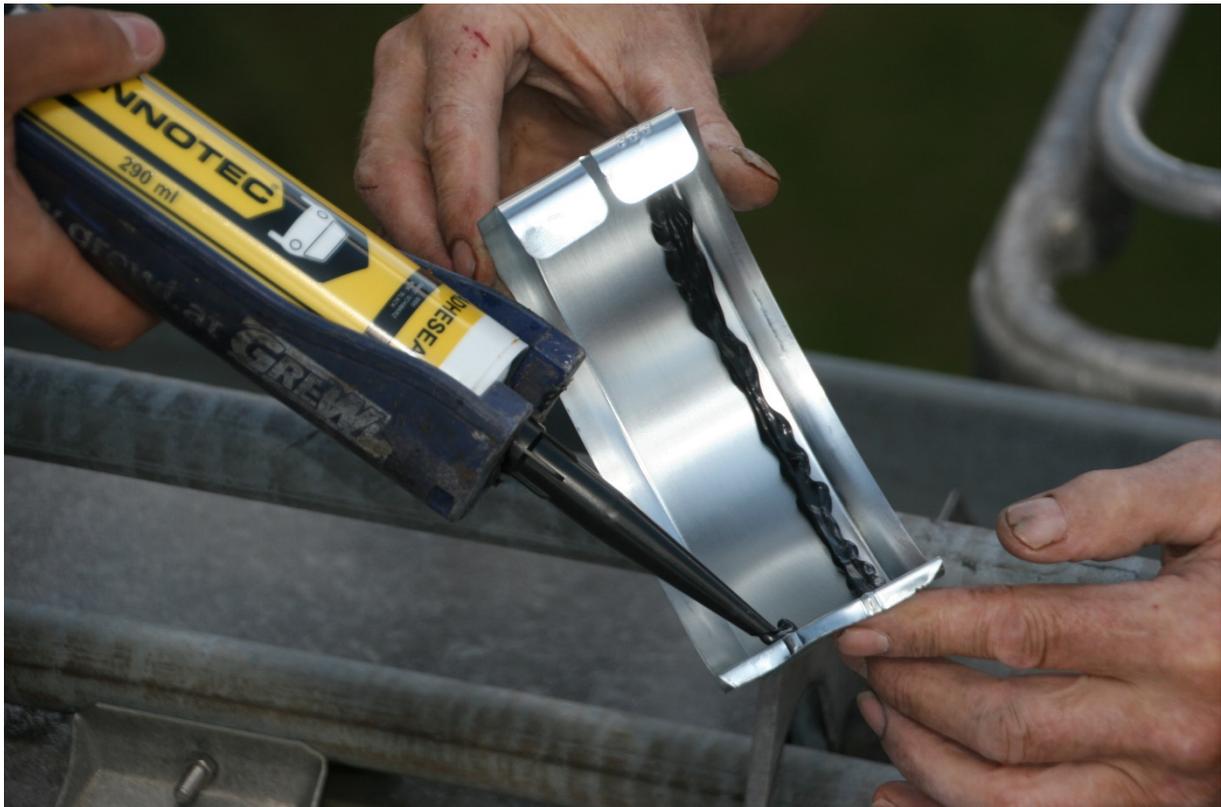
**Bildtext:** Kleberaupen fixieren die Halbschale an der Dachrinne

Dafür wurde der Klebe-Rinnenverbinder vorne in die Wulst der Dachrinne eingehängt, die Außenkante des Verbinders an der Rinnenunterseite angezeichnet und anschließend die Patinierung im Klebebereich der Rinnenunterseite sowie der Verbinder im Klebebereich angeschliffen. Nach dem Reinigen der Klebeflächen von Rinnenverbinder und Rinne mit dem Innotec Repaplast Cleaner Antistatic erhielt die unten sichtbare Rinnenkante eine ca. 8 mm große Kleberaupe des Innotec Adheseal Black-Klebers, ebenso beide Innenseiten des Klebe-Rinnenverbinders. Zum guten Schluss wurde der Rinnenverbinder vorne in die Wulst eingehängt, nach hinten gezogen und am Wasserfalz der Rinne eingehängt. Und schon waren die beiden Rinnenenden dauerhaft miteinander verbunden.

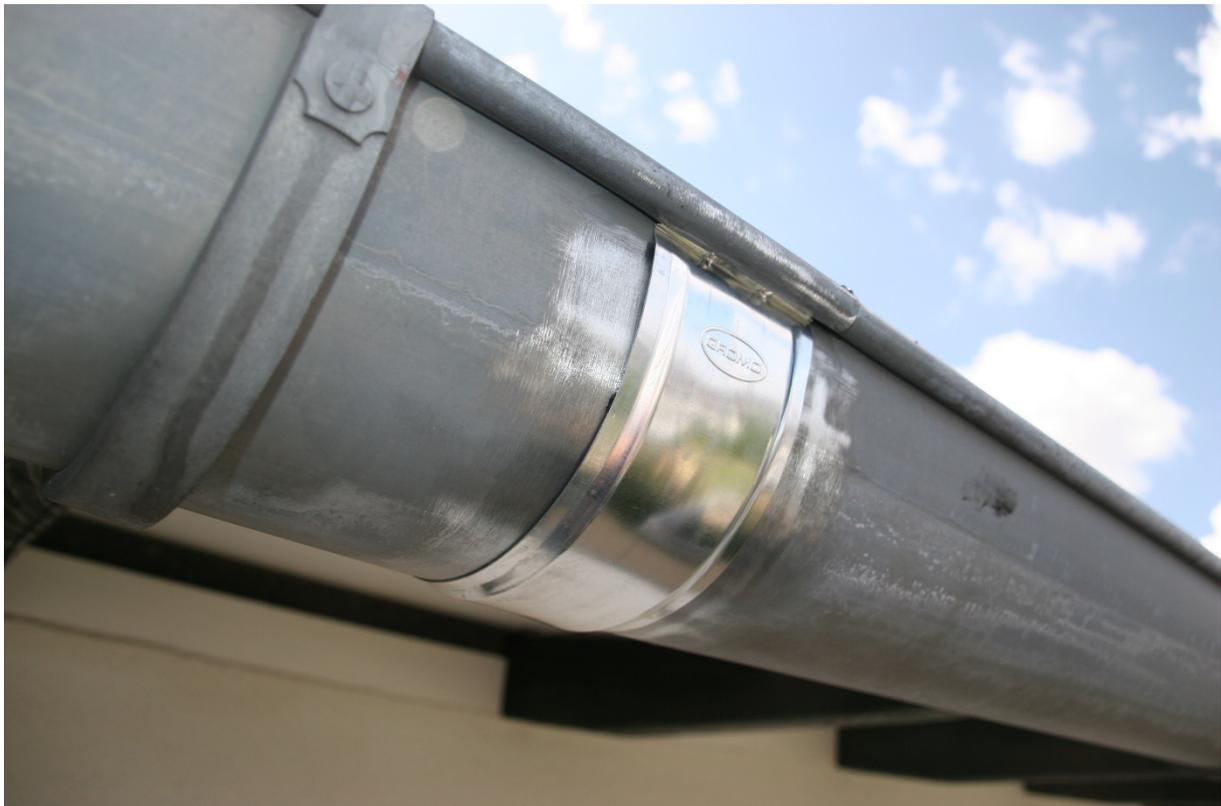
**Bildtext:** Als Halbschale aus Zink passt sich der Rinnenverbinder perfekt der Rinnengeometrie an

Als Halbschale aus Zink passt sich der Rinnenverbinder perfekt der Rinnengeometrie an der Münchener Mehrfamilienhaus-Anlage an und sorgt für ein optisch ansprechendes Ergebnis. Dennoch polarisiert die Klebetechnik in Spenglerkreisen noch immer. Allein das Wort „Kleben“ löst hier oft kontroverse Diskussionen aus – nicht zuletzt aufgrund schadhafter Verklebungen, die auf den Baustellen immer wieder an unterschiedlichsten Bauteilen zu finden sind. Werden die Anweisungen der Klebehersteller jedoch eingehalten, gibt es bei Verwendung des innovativen Fügeverfahrens keine Probleme.
